Mise en valeur de la rivière Gervais 2006

Territoire forestier intramunicipal sous CAAF de Girardville

Agence de gestion intégrée des ressources

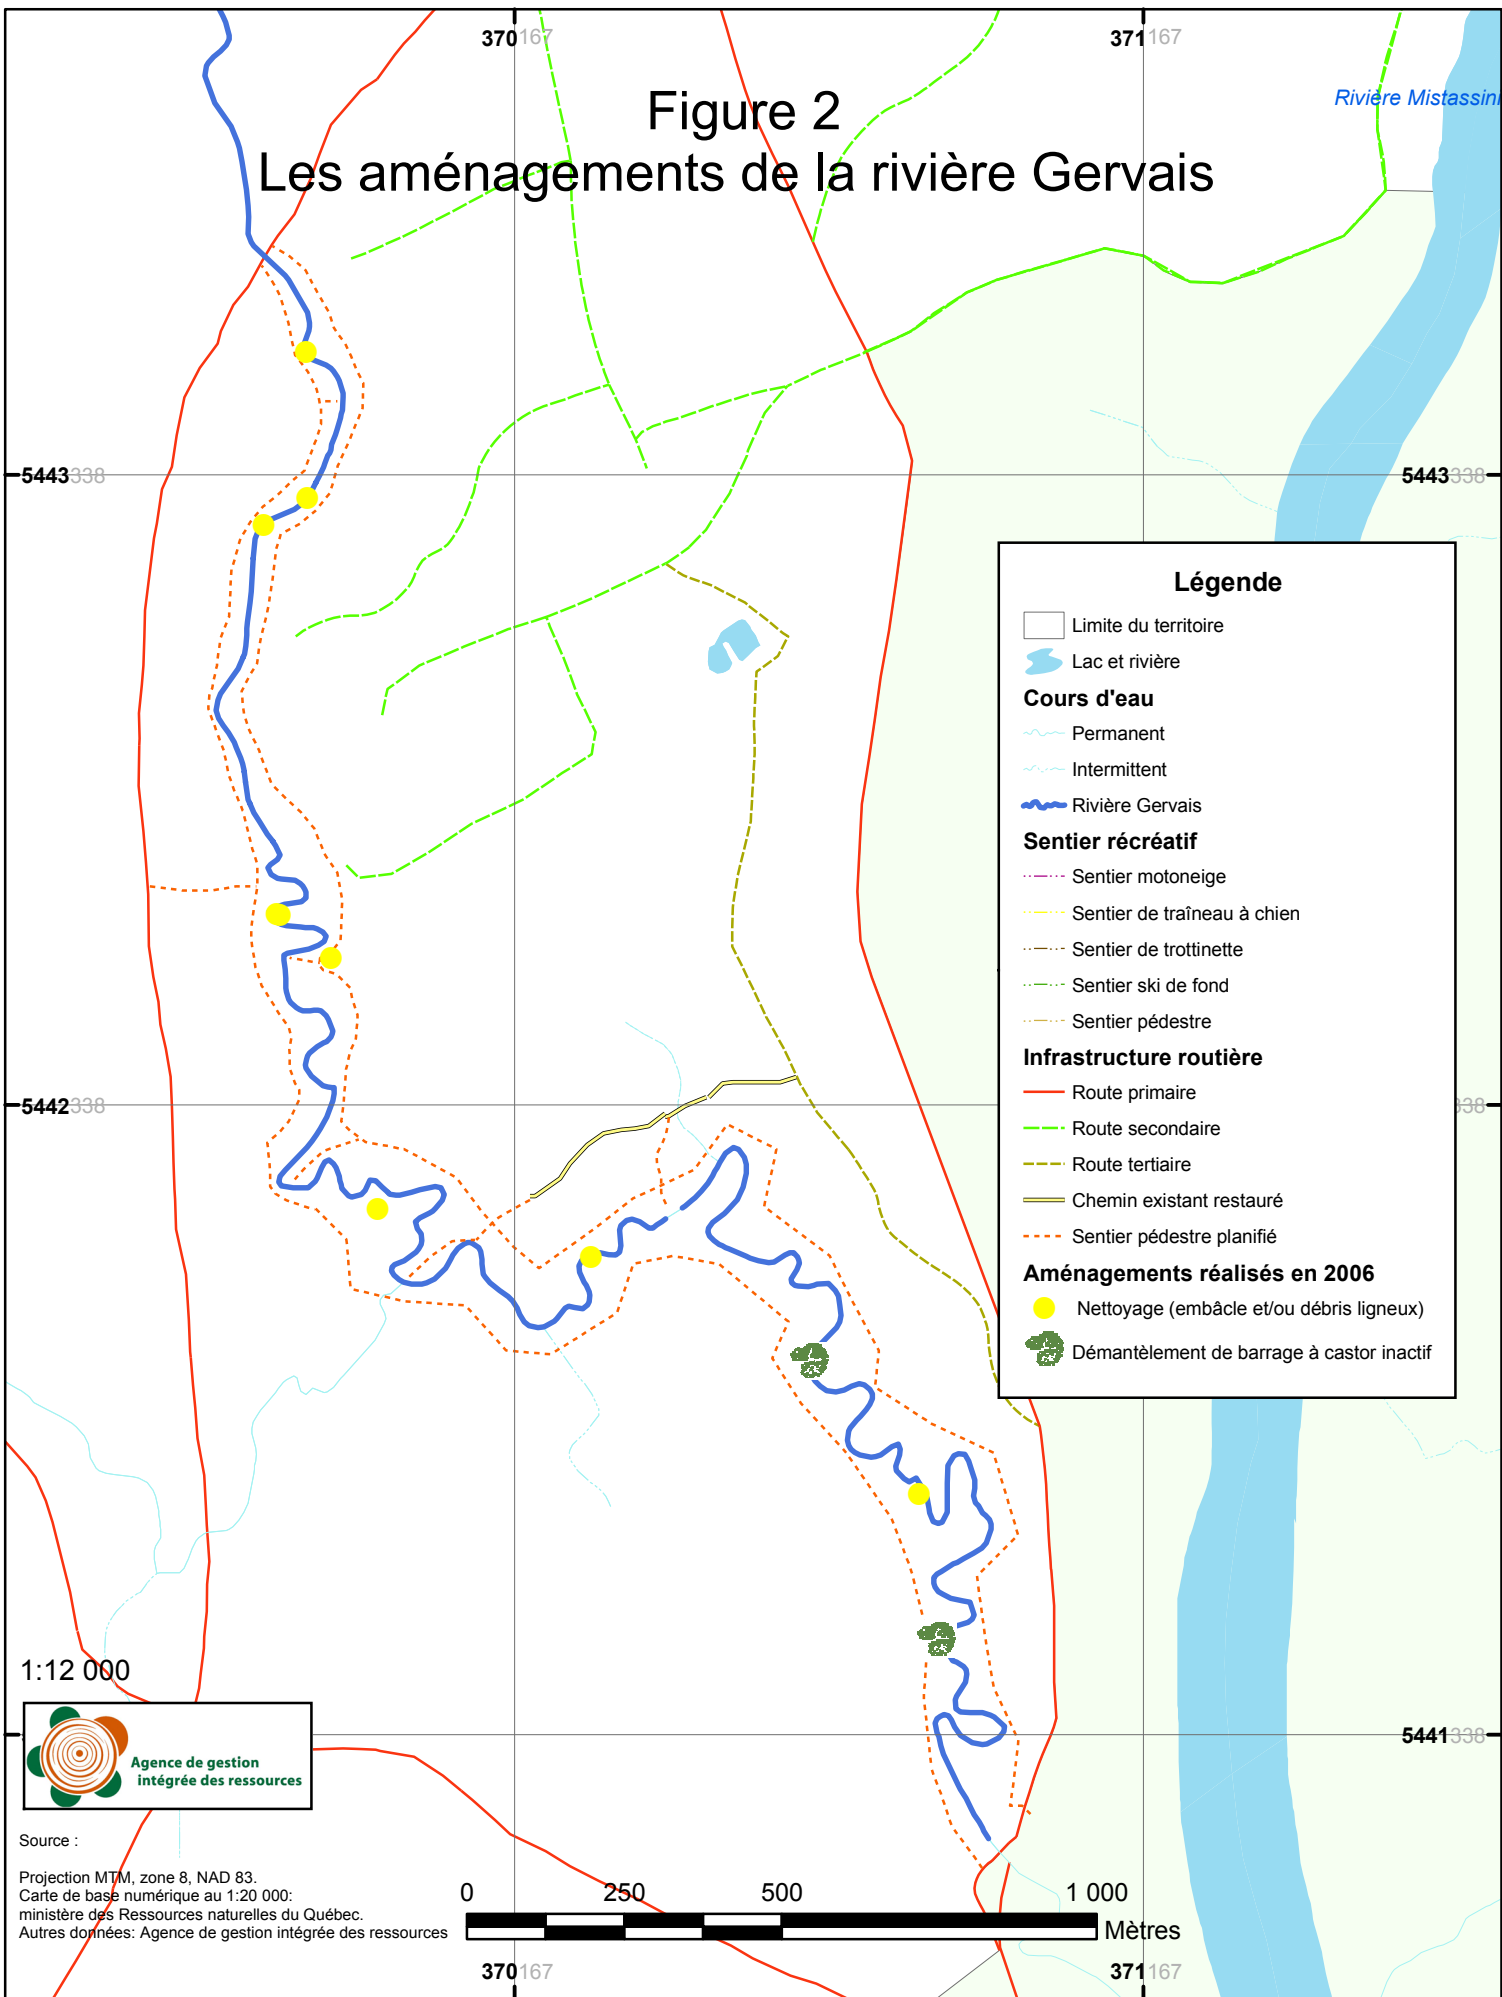
Figure 2 Les aménagements de la rivière Gervais

Les différents aménagements de la rivière Gervais (figure 2) ont été réalisés selon les techniques décrites dans le guide de la Fondation de la faune du Québec et Therrien, J. 1997. « Guide technique sur le démantèlement d'embâcles. Sainte-Foy. 55 p. » et également par la Fondation de la faune « Guide d'aménagement et de gestion du territoire utilisé par le castor au Québec, 112 p. ».

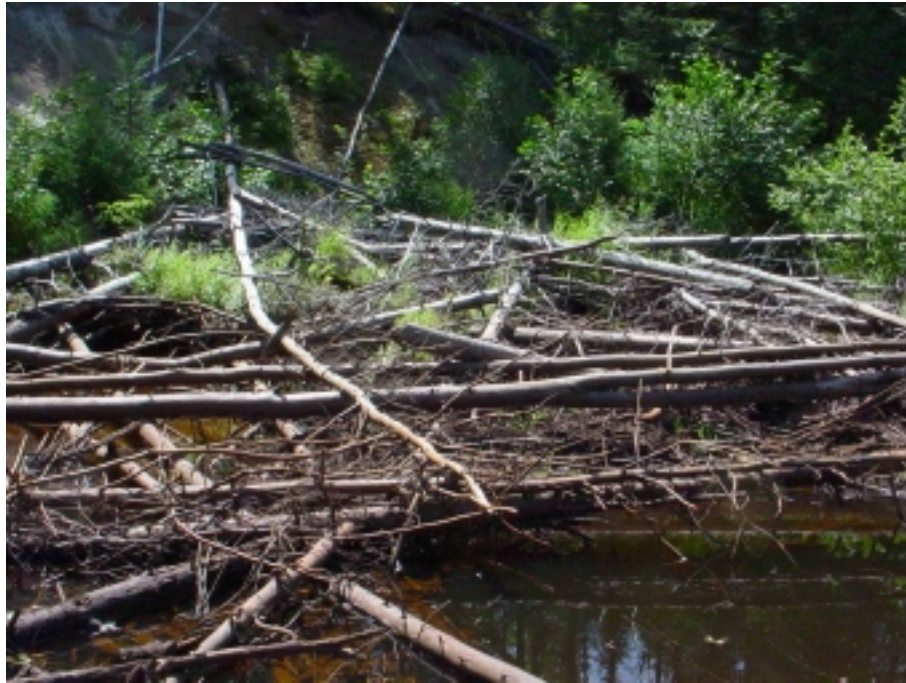
Figure 3 : Embâcle total avant le nettoyage.

Les travailleurs ont démantelé deux embâcles totaux (figure 3) ainsi que sept embâcles partiels en procédant de l'amont vers l'aval. Ils ont également restauré quelques sentiers déjà existants pour assurer un accès à la rivière et des déplacements sécuritaires des personnes et du matériel lors des travaux. À l'aide d'un canot, de scies à chaînes, un treuil à essence, un cône de débardage, des perches en métal et des câbles d'acier, l'équipe a pu dégager les arbres qui créaient des embâcles en les tronçonnant en section et en les sortant de la rivière à l'aide du treuil et du cône de débardage (figure 4, 5 et 6).

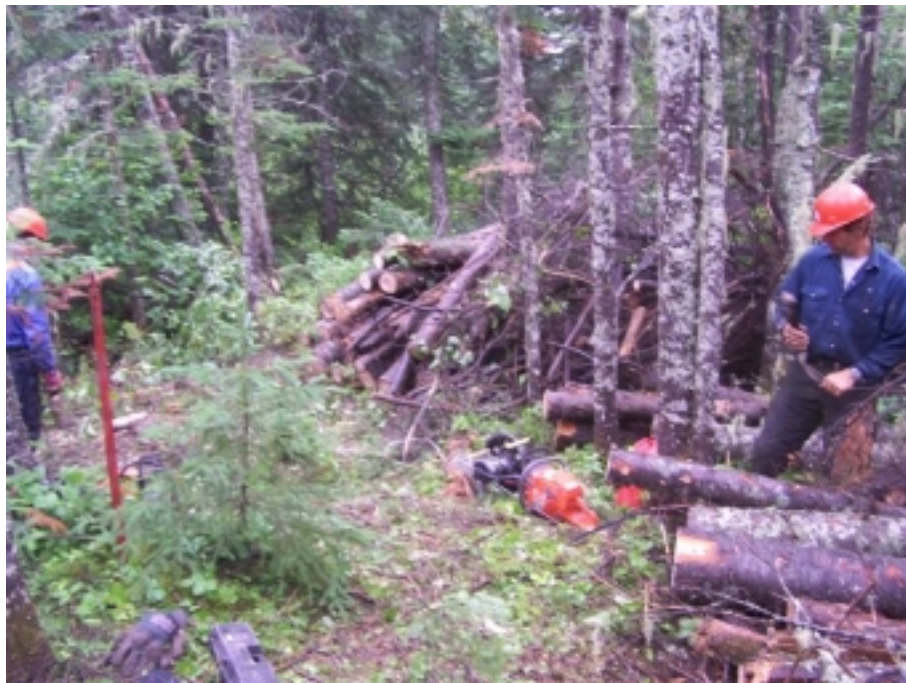
Figure 4 :Matières ligneuses retirées de la rivière à l'aide du treuil.

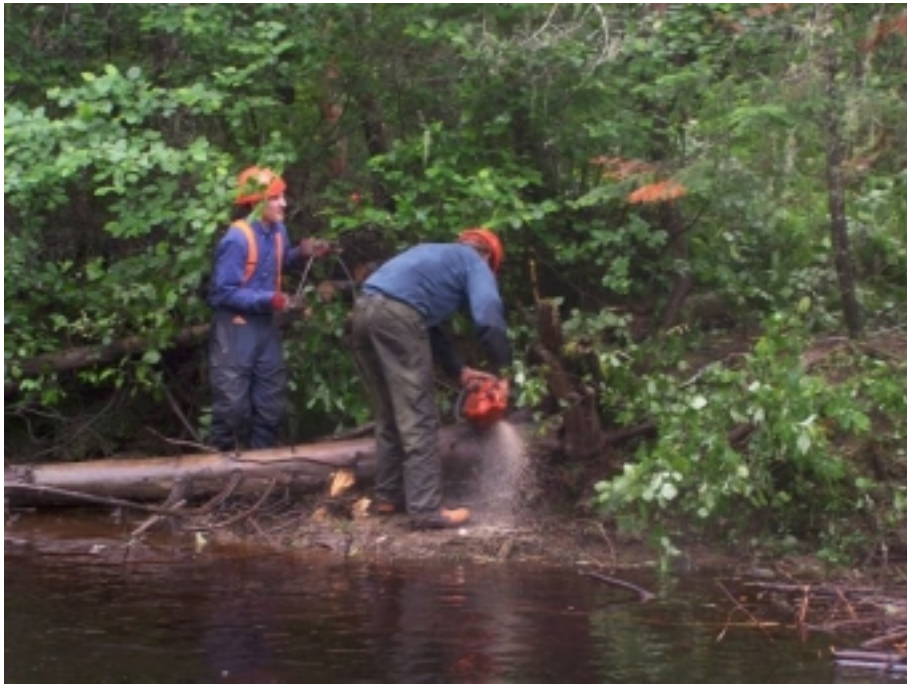
Figure 5 : Nettoyage du cours d'eau à l'aide de scie à chaîne.

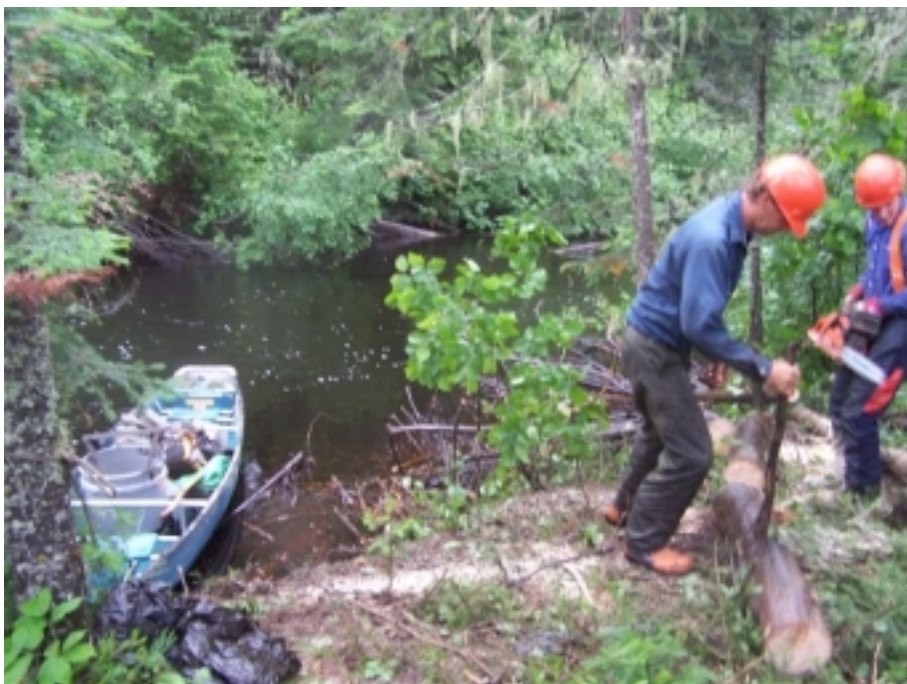
Figure 6 : Arbre sectionné et retiré du cours d'eau.
